Estudio de la erosión que afecta al sitio arqueológico El Morrillo en la bahía de Matanzas, Cuba

En este artículo se identifican procesos erosivos mayormente antrópicos en el sitio arqueológico El Morrillo, localizado en el litoral sur de la bahía de Matanzas, Cuba. A través de un estudio generalizado utilizando la interpretación de fotos satelitales y observaciones *in situ* se señala la pérdida sistemática de evidencia arqueológica por alteraciones al suelo y su cobertura vegetal, la cual facilita la erosión de los sedimentos superficiales del mismo. La evidencia que se pierde comprende un amplio renglón cronológico que enmarca las épocas aborígenes agroalfarera, conquista y colonial. El sitio está considerado uno de los depósitos de aborígenes más importante del occidente cubano debido a la relevancia cronológica de la cultura agroalfarera en el área y por sus entierros. Aquí estimulamos su protección e intervención de rescate ante la pérdida de más evidencias y mayor deterioro del área. Un estudio sistemático en este sitio promete ampliar el conocimiento acerca la vida aborígen y colonial en Matanzas.

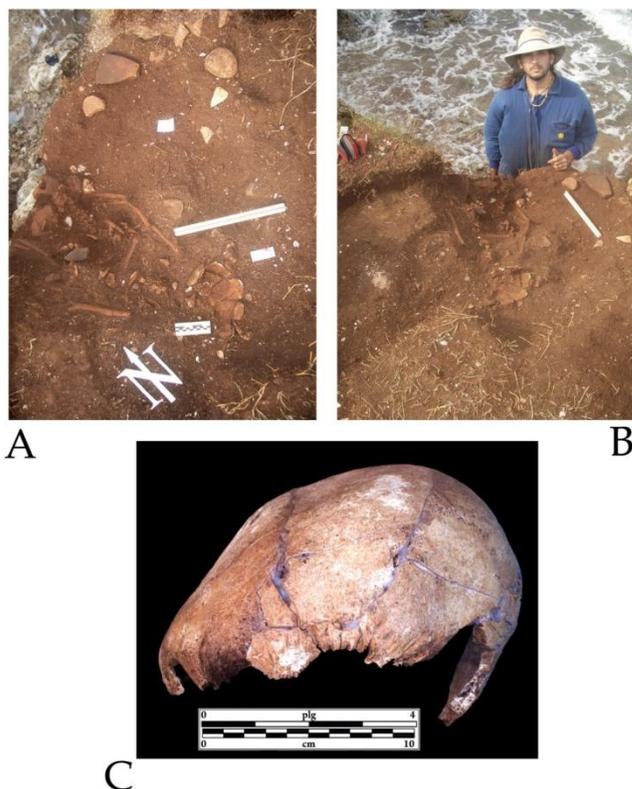
FIG. 1. Entierro humano agroalfarero rescatando en noviembre del 2009. A y B indica la orientación y posición del esqueleto y como este se perdía por causas erosivas. C reconstrucción del cráneo del mismo individuo. Este demuestra un ejemplo de deformación artificial craneal. Fotos: de Leonel Orozco y Ricardo Viera

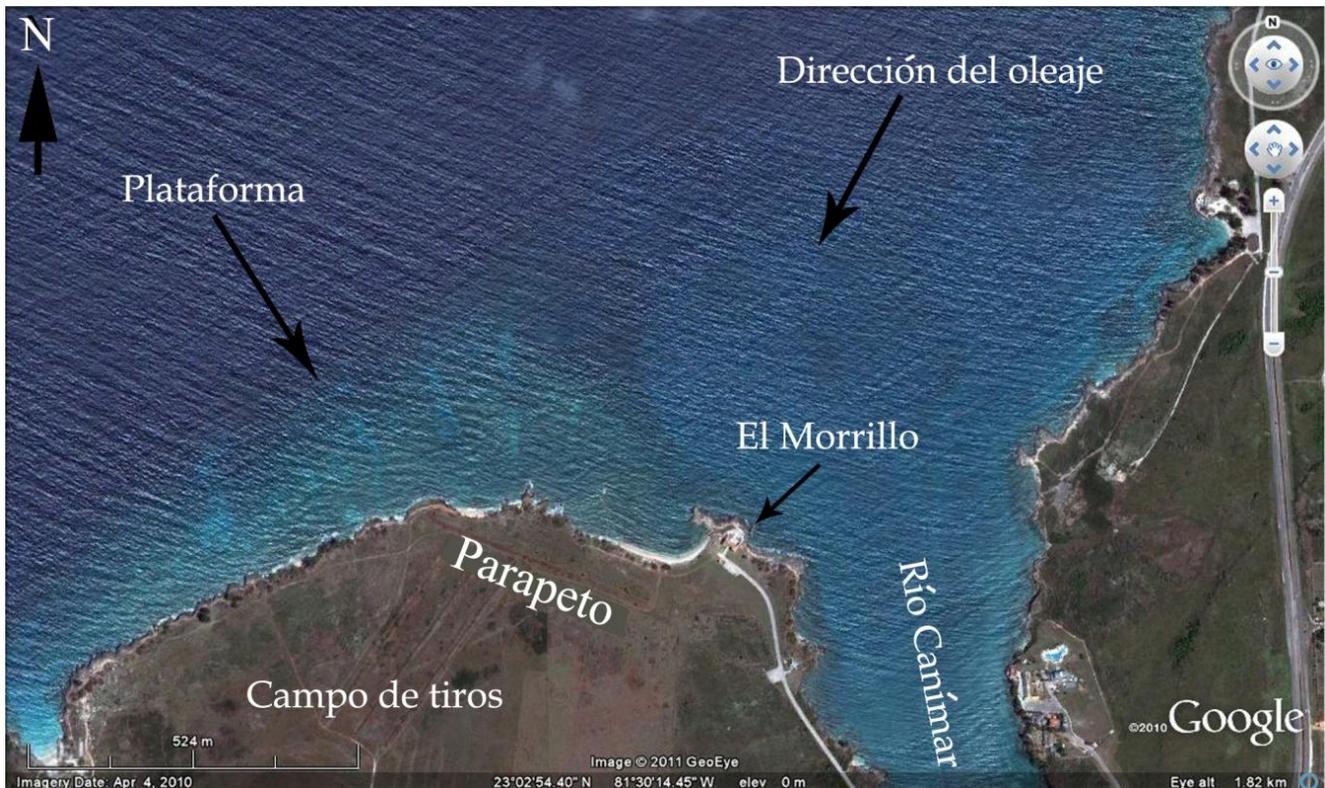
FIG. 2. Área arqueológica de El Morrillo, ciudad de Matanzas, bahía de Matanzas, Cuba. Vista satelital tomada en abril del 2010, Google Earth (versión 6)

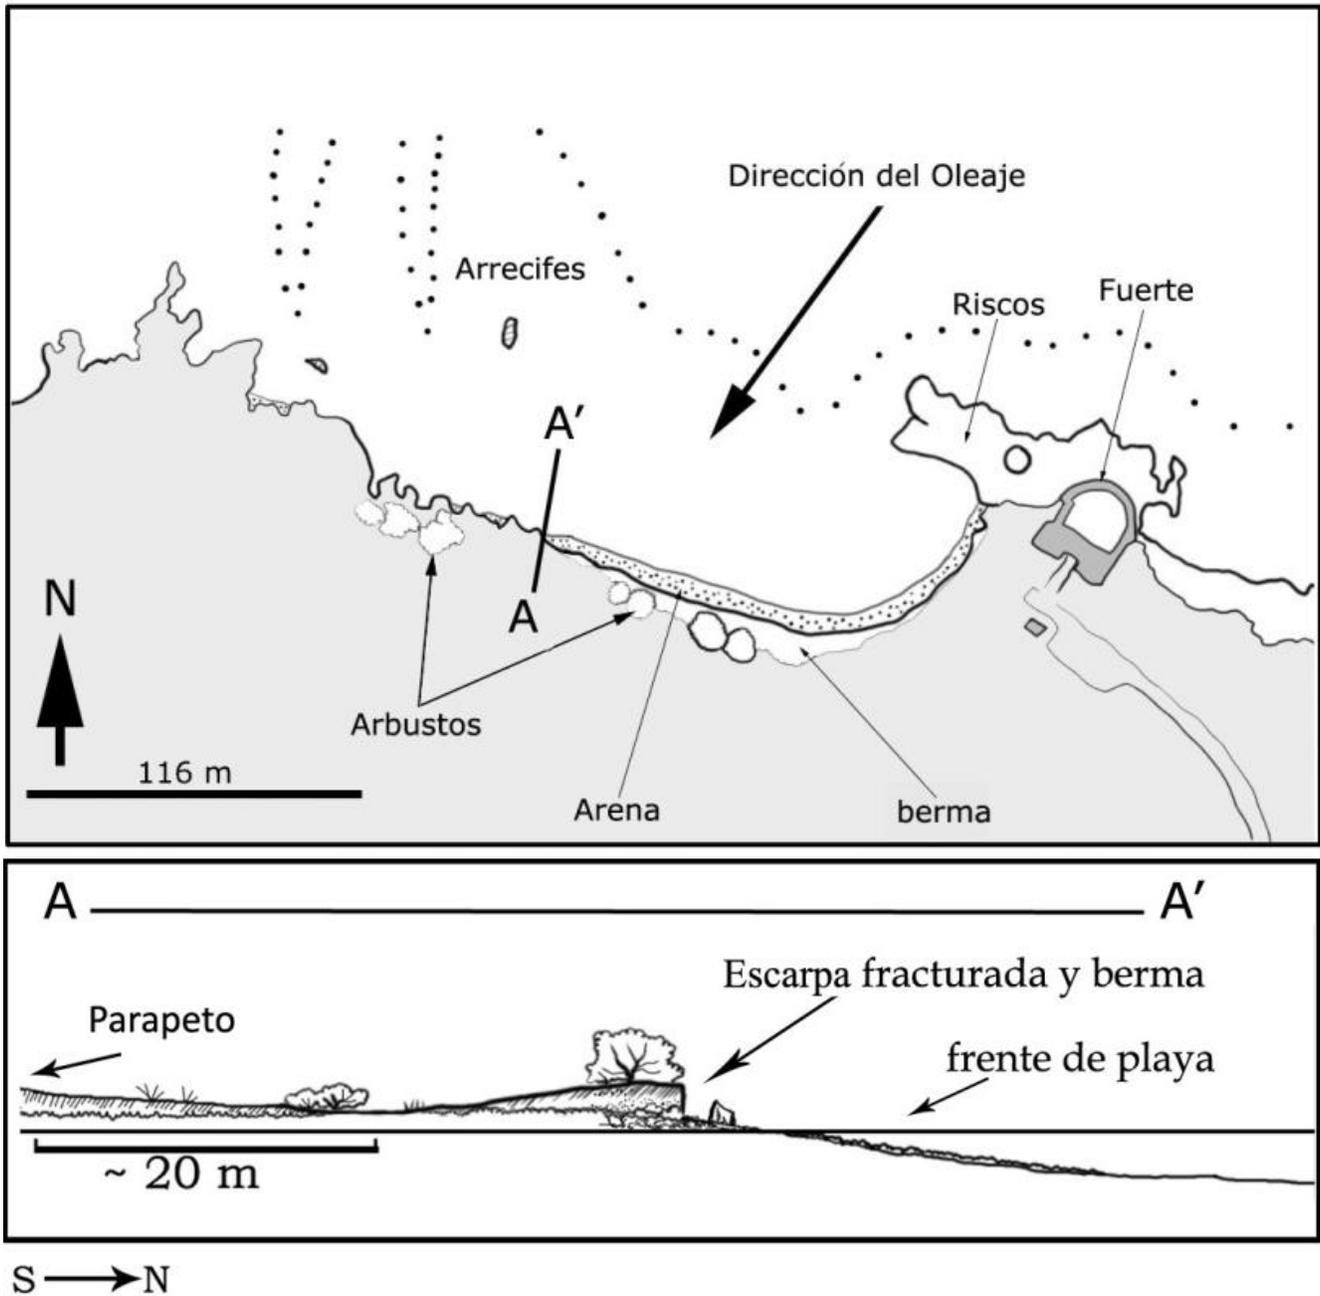
FIG. 3. Esquemas donde se definen las características físicas del depósito arqueológico del Morrillo. A-A' perfil que figuran las características físicas de la playa de El Morrillo

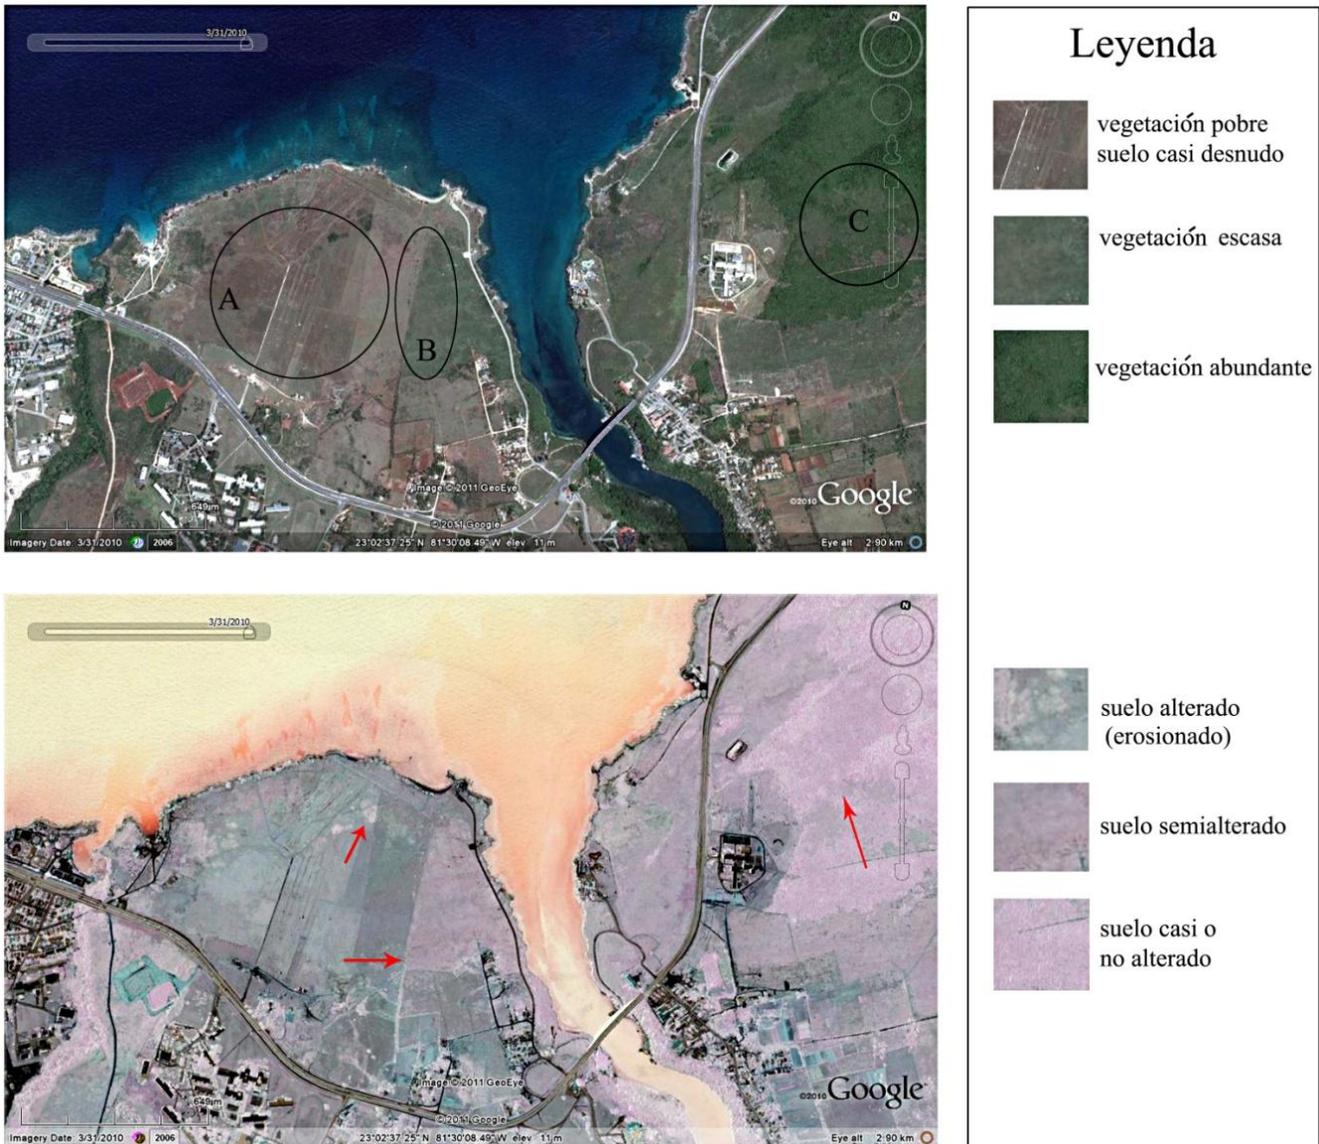
FIG. 4. Imágenes satelitales modernas del área de El Morrillo. Imagen superior (sin invertir) señala evidencia de cobertura vegetal por desmonte, despeje, y allanamiento. Imagen inferior (de coloración invertida) señala con flechas rojas modificaciones y alteración del suelo. Nótese que las zonas de vegetación intensa, tiene una gama de color más intenso

Durante la restauración del fuerte EL Morrillo en 1975, se identifica en el área una siembra de henequén y pocos árboles (Mosquera 1975). El reportero Gerardo Mosquera revela que para esta restauración se utilizaron varios camiones de materiales, y que se extrajo material de construcción *in situ* (op. cit.). El Morrillo tuvo funciones militar y de aduana en los años 1930. Por lo que significa, que el área ha estado en uso continuo, aunque paulatino, durante más de dos siglos. Aunque los senderos y caminos son pocos, y la única carretera asfaltada llega justo hasta el fuerte, el uso del área en general, ya sea para agricultura o recreación (uso de la playa, campo de tiros, entrenamiento militar, o pesca) ayuda a desarrollar las alteraciones. Simulaciones en sitios arqueológicos con esto síntomas de erosión antrópica tienden a continuar deteriorándose aún más aceleradamente con el paso del tiempo (Wainwright 1994). Evidencia de estas modificaciones se pueden observar en la fig. 4.

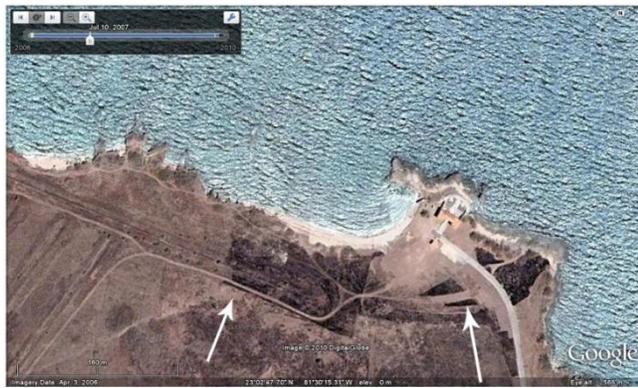
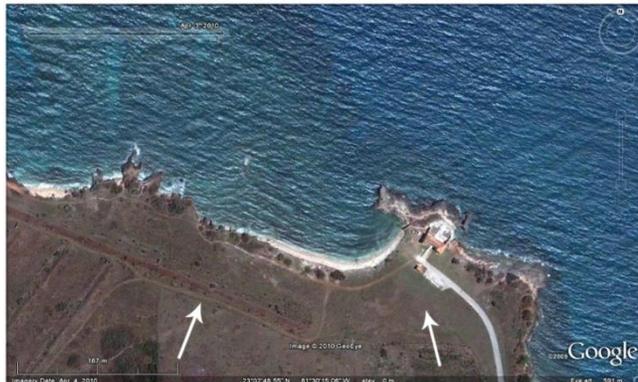
FIG. 5. Evidencia de cambios en la cobertura vegetal que protege la berma de la playa de El Morrillo. Imágenes tomadas entre abril del 2006 y abril del 2010 a través de Google Earth (versión 6). Nótese la ausencia de vegetación al frente del fuerte en 2006

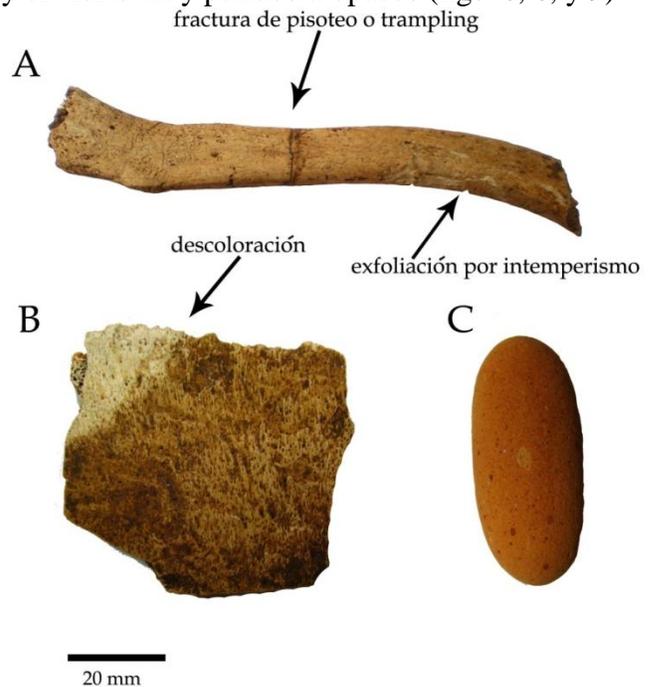
FIG. 6. Evidencia arqueológica con rasgos tafonómicos indicados. A, clavícula humana, del individuo rescatado al Oeste de la duna fracturada (fig. 1) donde las flechas indican fracturas causadas por pisoteo (*trampling*) y exfoliación por causa del intemperismo. B, fragmento óseo de (cf. ¿Quelonio o Sirenio?) que demuestra evidencia de descoloración, exfoliación, y desgaste. C, fragmento de teja de cerámica colonial erosionado por acción del oleaje

La construcción del campo de tiros y su parapeto ha sido posiblemente la mayor modificación antrópica moderna que el área ha recibido. El uso de podadoras, bulldócer, y otras maquinarias de gran peso utilizadas para su construcción y mantenimiento indudablemente modificaron la geomorfología superficial de la región y los sedimentos del suelo (fig. 4). En el material óseo extraído en el residuario arqueológico, el entierro exhumado recientemente mas otras evidencias tafonómicas demuestran fracturas postmortem que apoyan lo dicho (fig. 6).

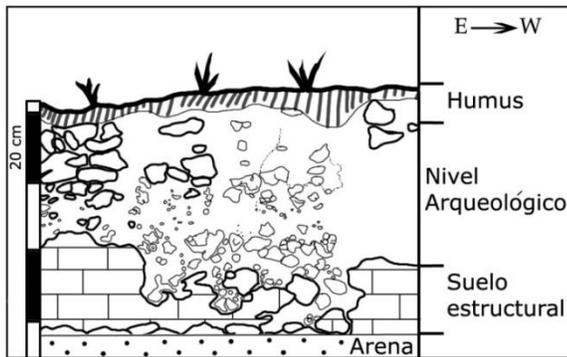
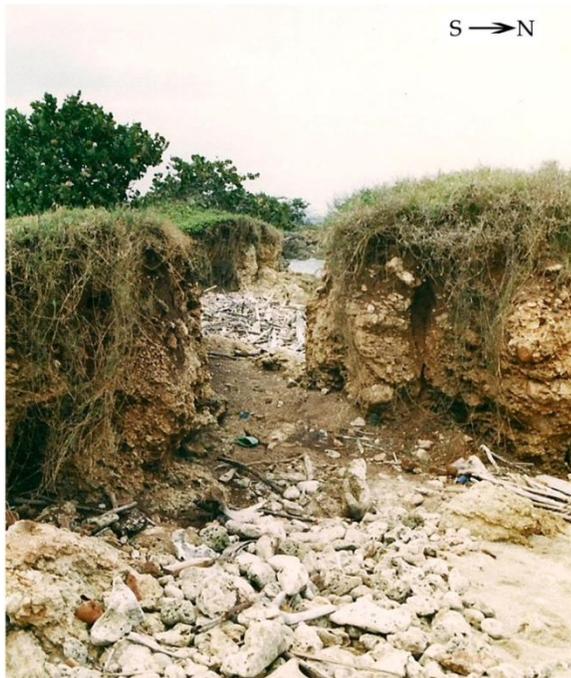
FIG. 7. Estratificación de suelo, depósitos de la duna fracturada, y la berma de la playa del Morrillo. A, es un corte estratigráfico de la berma, con orientación de E a W, donde se identifican los contextos más importantes. B, paredes de escarpa fracturadas con canal erosionado donde se pueden observar detritus de arrastre y desprendimiento de la duna (foto mira hacia el Oeste)

El suelo que forma los sedimentos de la berma es ferralítico, calcimórfico, con niveles casi indiferenciables de sedimentos húmicos en las capas más superficiales (fig. 7 A). Éste es predominantemente de un color pardo-rojizo (Pantone Color Chart 160-188), y están constituidos de conglomerados friables de arcillas y arenas (granulometría pequeña < 2 mm), mas calizas de origen Cuaternario (Atlas Nacional de Cuba 1970; Shanzer *et al.* 1975; fig. 7). La arena en la zona frente de playa es biogénica con elementos bioclásticos de granulometría mediana y pequeña (~ 0.060-5 mm).
