LA CONSERVACIÓN DEL PATRIMONIO RUPESTROLÓGICO CUBANO. SITUACIÓN ACTUAL Y PERSPECTIVAS.

Instituto Cubano de Antropología. Grupo Cubano de Investigadores del Arte Rupestre.

Artículo publicado en: Rupestreweb: <http://www.rupestreweb.info/cubano.html> 2008.

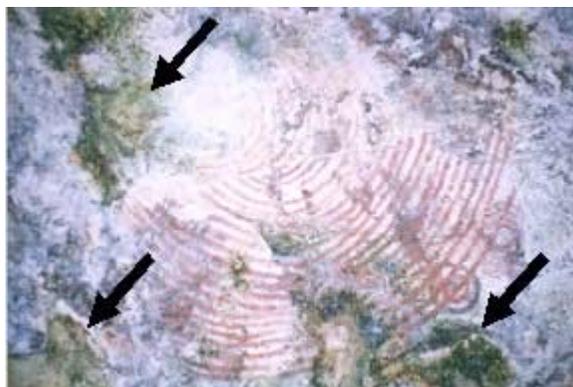
Figura No. 1. Las flechas señalan las áreas donde han comenzado a desarrollarse musgos o algas; sobre los dibujos de la Cueva No. 1 de Punta del Este, Isla de la Juventud, Cuba.

En este grupo se incluyen los daños ocasionados por el crecimiento natural de hongos, líquenes, musgos, algas y otros vegetales, sobre los soportes o sustratos en los cuales se realizó la grafica rupestre, (*ver figura No. 1*). Este fenómeno sumamente común es un

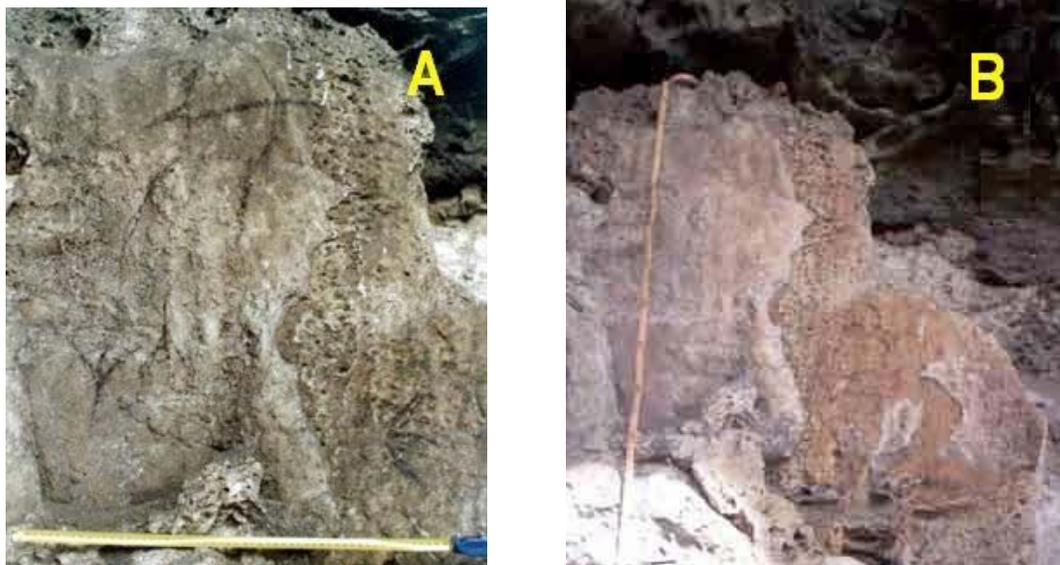
Figura No. 2. (A) Pictografía de la Solapa del Arquero como se podía observar en 1999 y (B) como se observa en la actualidad, el daño acelerado de esta estación parece estar relacionado con la deforestación del entorno.

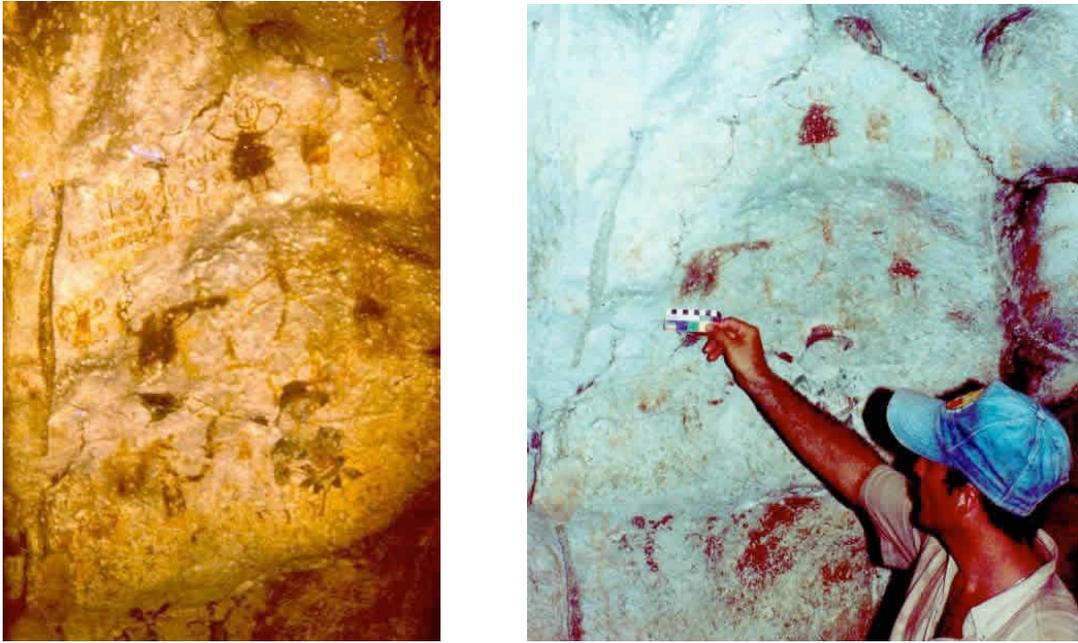
Figura No. 3.- A la izquierda pictografía de la Cueva de Matías como se podía observar en 1972 y a la derecha como se observa en la actualidad después de talado el bosquecillo que protegía la entrada de la estación.

Ya hemos mencionado los cambios microclimáticos que se produce en las estaciones producto de la deforestación y/o reducción de la capa edáfica en el entorno de las cuevas o abrigos rocosos como sucedió en la importante Cueva de Matías en la Sierra de Cubitas, Camagüey, donde se desmontaron los árboles inmediatos a la entrada del sitio - donde permanecen las pictografías- para prolongar el área de cultivo de viandas. Esta acción dejó a merced de las corrientes de aire y la incidencia directa de los rayos solares, durante un prolongado período del día, los murales pictográficos con efectos devastadores (*ver figura No.3*).

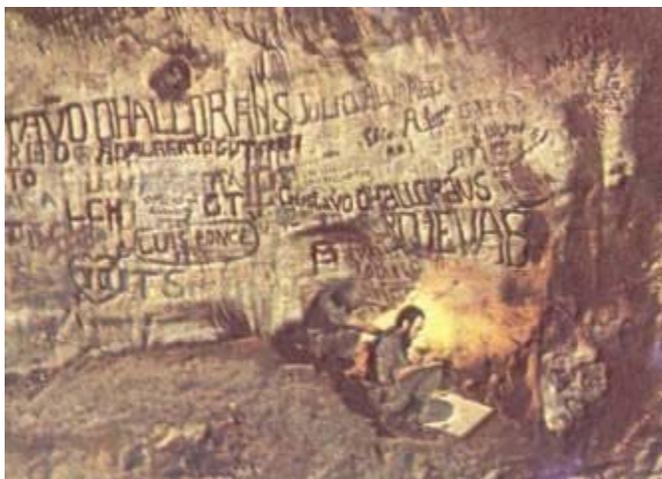
Figura No. 4. Destrucción casi total del arte rupestre de la Cueva de García Robiou, por medio del Graffiti. En la foto el Dr. Antonio Núñez Jiménez mientras estudiaba el arte rupestre de esta localidad en 1962.

Tenemos que admitir que el daño que más a afectado al dibujo rupestre en el país durante siglos, es el conocido “**graffiti**” técnica mediante la cual los visitantes desposeídos totalmente de una cultura por la naturaleza decoran las paredes de los recintos cavernarios con letreros de todo tipo, fechas y en ocasiones hasta dibujos que perpetúan la estancia a veces por minutos, de cientos y millares de personas que no se detienen y emplean cualquier material como el lápiz, incluso de cejas, creyón labial, spray o diversas variedades de pinturas con bases acrílica y aceite (*Fernández y González 2001b:17*).

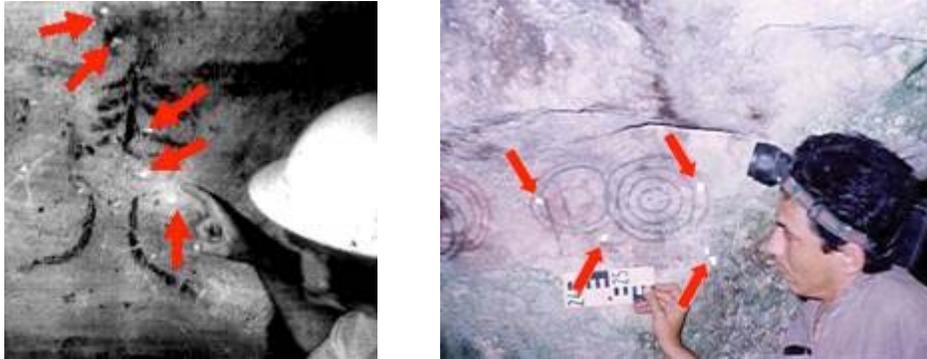
Figura No. 5. Huellas de impactos de proyectiles en un diseño de la Cueva de la Virgen en la Ciudad de la Habana y en la Cueva No. 1 de Punta del Este, Isla de Juventud. (Indicados por las flechas).

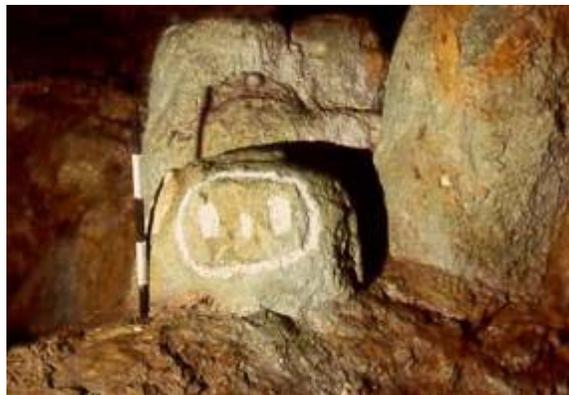
Figura No. 6. Petroglifo de la Cueva de los Bichos, en la Caverna de la Patana, Guantánamo; se le aplicó el realce por tizado para obtener un mejor registro fotográfico en 1991.

Con este término definimos aquellos procedimientos o metodologías que sobrecargan las pictografías y/o petroglifos con la intención de mejorar la visibilidad y percepción del mismo cuando se pretende realizar una fotografía o el calco para su registro o documentación. Un método muy conocido y que se empleó prácticamente hasta los inicios de la década de los noventa de la pasada centuria consistía en marcar los surcos de los petroglifos con tiza, carburo u alguna otra sustancia que permitiera su realce. La ciencia ha demostrado lo inaceptable de este proceder, pero todavía se producen acciones de personas que para mejorar la apreciación de estos diseños rellenan con pintura las incisiones que conforman los petroglifos (*ver figura No.6*).

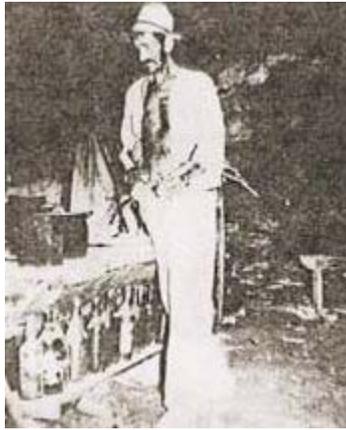
Figura No. 7. Antonio "Isla", el último morador que tuvo la Cueva No. 1 de Punta del Este (1952), posa al lado de su cocina de leña. El hollín que expelió su cocina de carbón durante años cubrió gran parte de la gráfica de esta localidad.

No queremos concluir éste tópico, sin referirnos a los efectos provocados directamente por el hombre con las sobrecargas ocurridas cuando se encienden hogueras, se queman neumáticos, etc., en el interior de cuevas y abrigos (7). No olvidemos la experiencia catastrófica de la habitación prolongada del Sr. Antonio "Isla" en la Cueva No. 1 de Punta del Este; el humo que emanaba de su hoguera durante muchos años logró cubrir más del 47% del dibujo rupestre de esta localidad, haciéndose imposible su rescate sin daños colaterales por no aplicarse las técnicas adecuadas (8) (ver figura No.7).

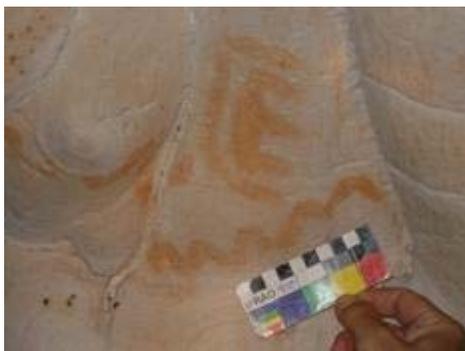
Figura No. 9. Hermosa pictografía en rojo de la Cueva del Mural, Matanzas, que ha recibido importantes daños producto de las alteraciones realizadas en el entorno a dicha cavidad.

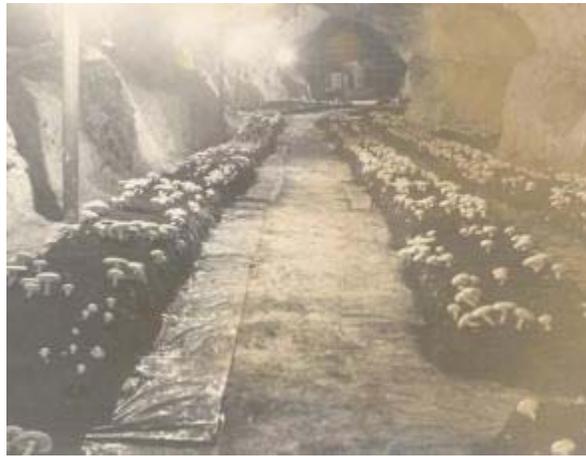
Figura No.10. Aspecto de la Cueva de los Paredones luego de los trabajos de puesta en valor para el cultivo de hongos comestibles que dio al traste con el valioso legado rupestrológico que albergaba esta localidad.

Durante los primeros años de la década del 60 de la pasada centuria, en la estación se procedió a realizar trabajos de adaptación para desarrollar dentro de la misma un centro de producción de hongos comestibles (*ver figura No. 10*), los trabajos de “puesta en valor” y el posterior uso industrial de la misma provocó prácticamente la destrucción de la mayoría de los petroglifos, al límite, de que en la actualidad sólo es posible reconocer un petroglifo bastante deteriorado.

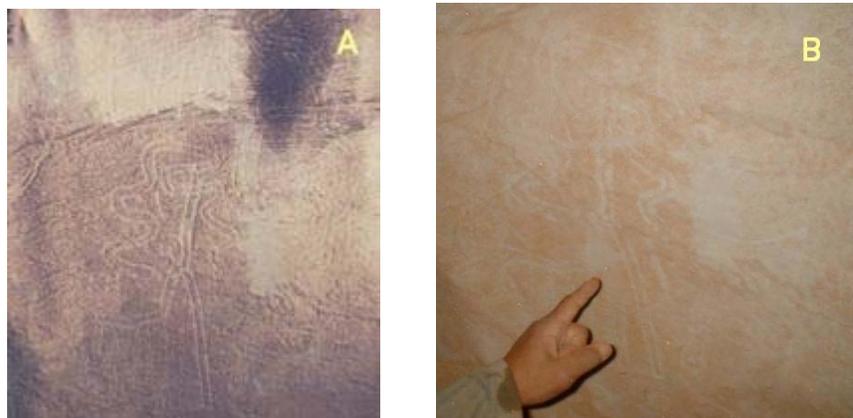
Figura No. 11. Fragmento del mural petroglífico de la Sala García Valdez, Cueva de Mesa, Gran Caverna de Santo Tomas, Pinar del Río. Fotografía publicada por Antonio Núñez Jiménez en 1985 (Núñez 1985:366) y (B) Fotografía obtenida en enero del 2004 por los autores. Nótese la gran cantidad de trazos que ya hoy no son reconocibles.

Acuerdo No. 1/2006: La Escuela Nacional de Espeleología debe establecer la protección del panel petroglífico de la Cueva de Mesa que se encuentra en franco deterioro fundamentalmente por las afectaciones antrópicas provocadas por las múltiples visitas, además de las causadas indirectamente de manera natural por las corrientes de aire que se producen, posiblemente, por la abertura artificial de acceso a Cueva Tapiada.

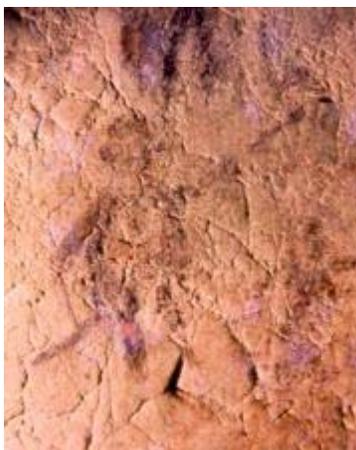
Figura No. 12. Pictografía de la Cueva de los Generales, Sierra de Cubitas, Camaguey. En la misma se observan dos figuras antropomorfas una de las cuales parece portar una espada. Esta fotografía fue tomada en 1972, (archivo personal Aída Martínez) y en la actualidad en este mismo lugar no existe ninguna evidencia de la misma.
